01 Amostra “Couro Legítimo” e 01 Amostra “Couro Natural”

ABNT NBR 11041:1997 – Determinação da Resistência à Tração e Alongamento

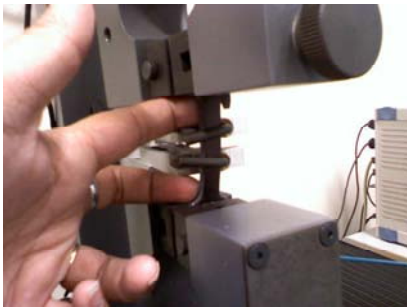
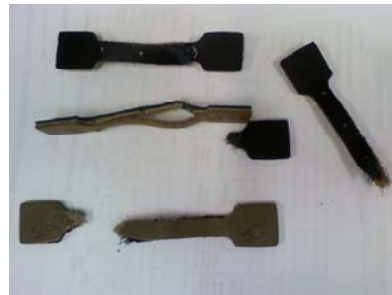
Mesmo o material levando o acabamento final da peça, eles obtiveram os seguintes resultados no teste de tração:
O cinto apresentado como “Couro Legítimo” resistiu a 30,52 Kgf,
O cinto apresentado como “Couro Natural” resistiu a 54,24 kgf,
O cinto de couro usado como referência apresentou uma resistência de 65,31 Kgf

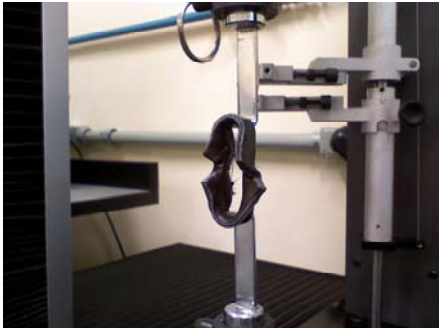
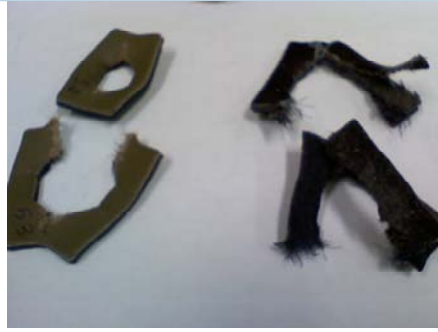
ABNT NBR 11055:2005 – Determinação da Força de Rasgamento Progressivo

Após um corte inicial, a amostra denominada como “Couro Legítimo” irá romper com aproximadamente 0,650 kgf, ou seja, não tem nenhuma resistência. A amostra denominada “Couro Natural” irá romper após a aplicação de 0,458 kgf, ou seja, apresentou menor resistência por ter um forro emborrachado. As amostras de couro apresentaram o dobro da resistência, mesmo tendo o forro de raspa ou de couro.

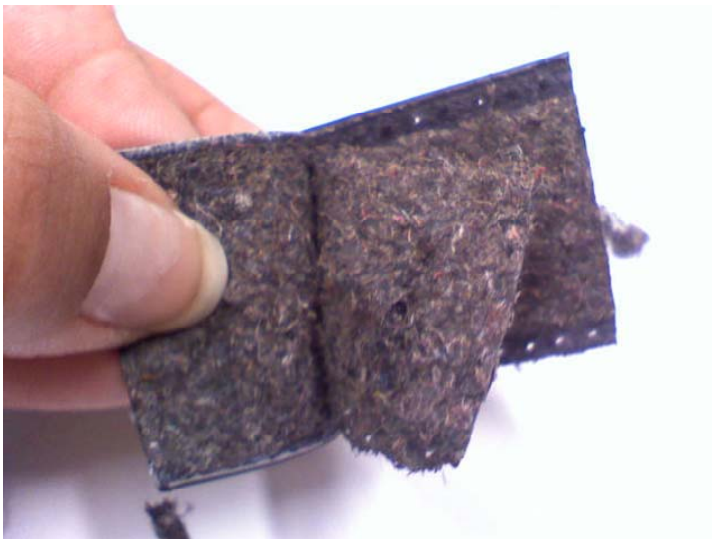
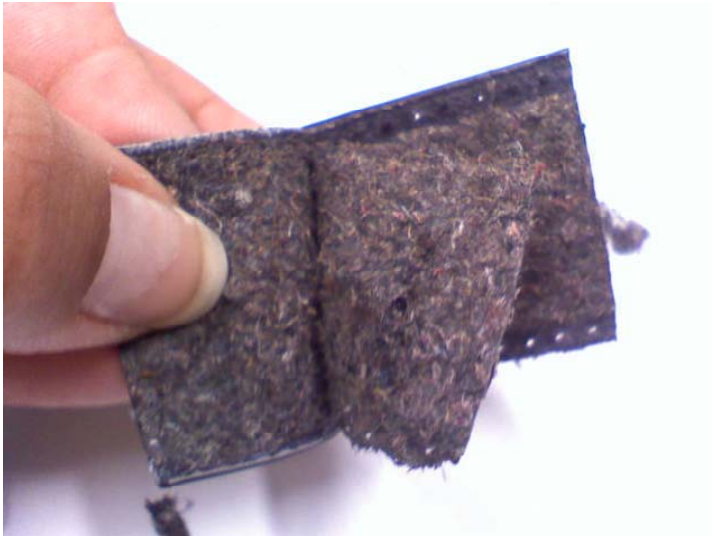
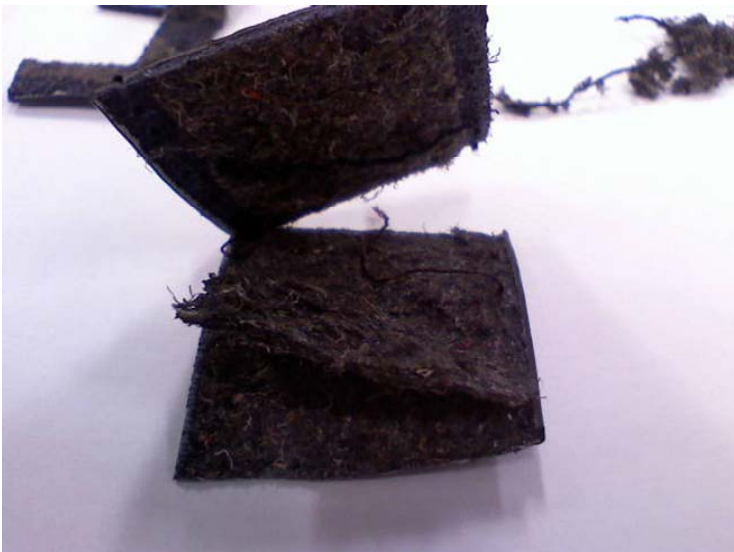
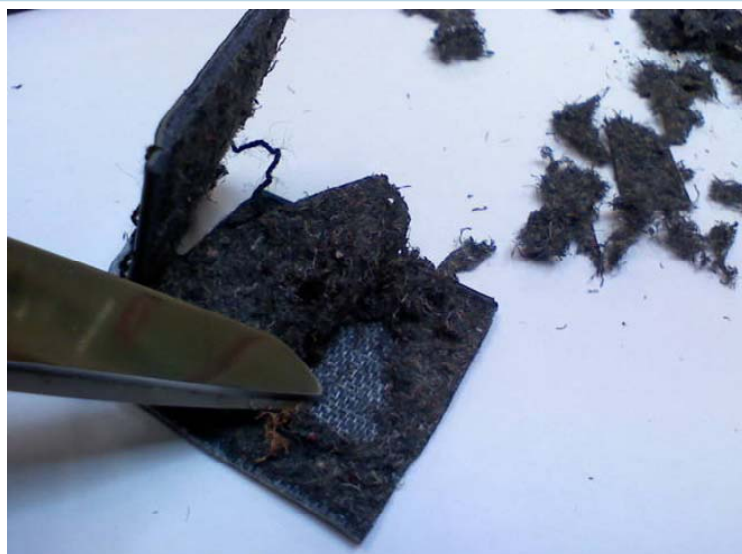
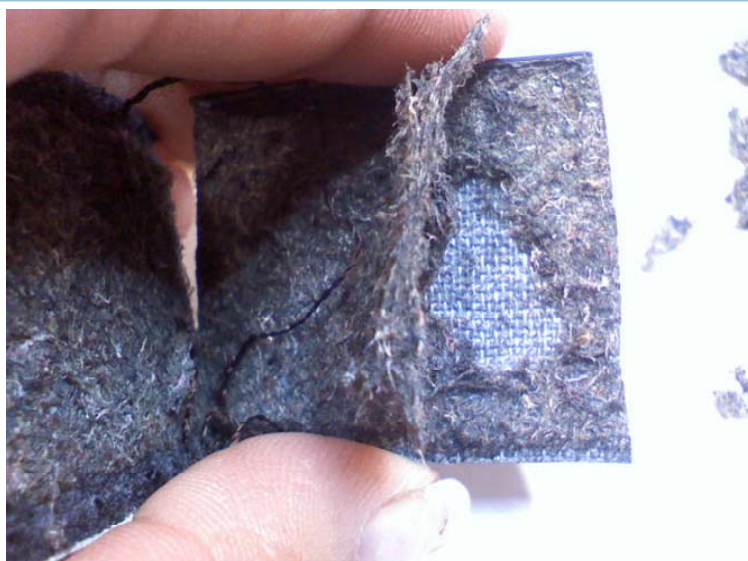
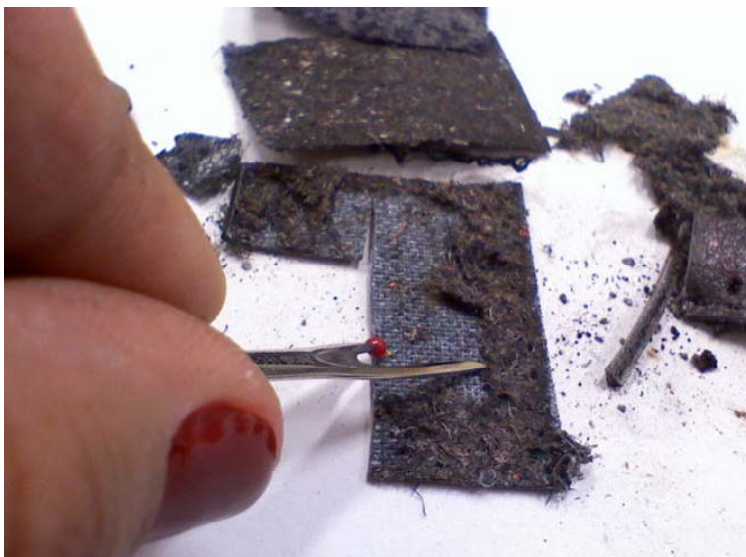
Análise Visual dos 2 Cintos especificados como Couro na Etiqueta

No teste de raspagem da amostra “Couro Legítimo”, observamos que o forro não adere á flor do material. No material compactado, foi verificado em sua aparência sobras de outros materiais que não condiz com o especificado na sua etiqueta, portanto lesando o consumidor final.

A parte superior do cinto, considerada a Flor do Couro , solta completamente seu acabamento. Abaixo da camada do acabamento, a parte restante é considerado Couro Regenerado – Lefa.

A amostra “Couro Natural” realmente apresenta couro na parte superior do cinto. Seu forro é um material emborrachado.

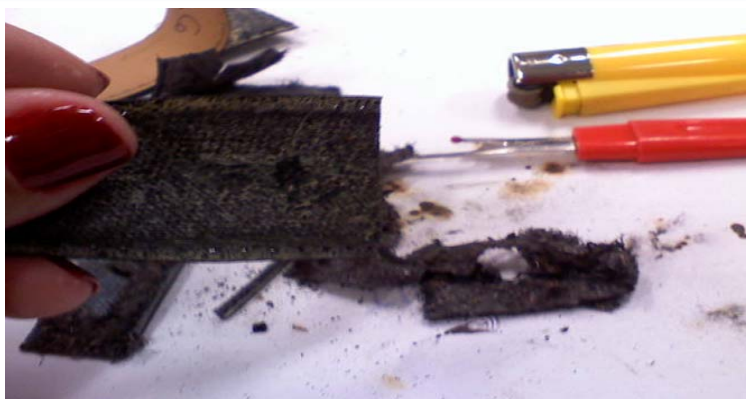
Análise Visual dos 2 Cintos especificados como Couro na Etiqueta

A amostra “Couro Natural” apresenta couro na parte superior do cinto, enquanto que a amostra “Couro Legítimo” não apresenta Couro na sua composição e sim couro recuperado (Lefa).
